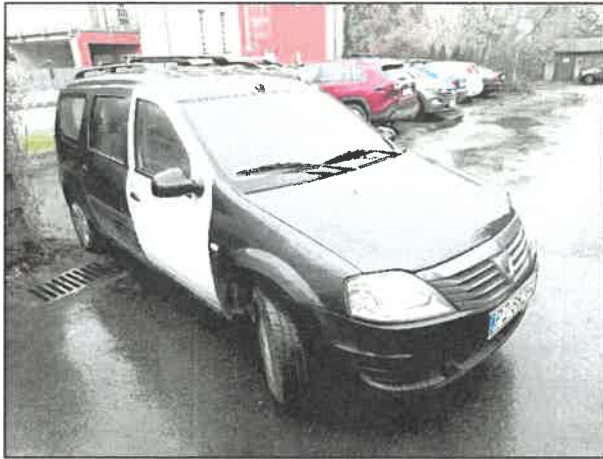
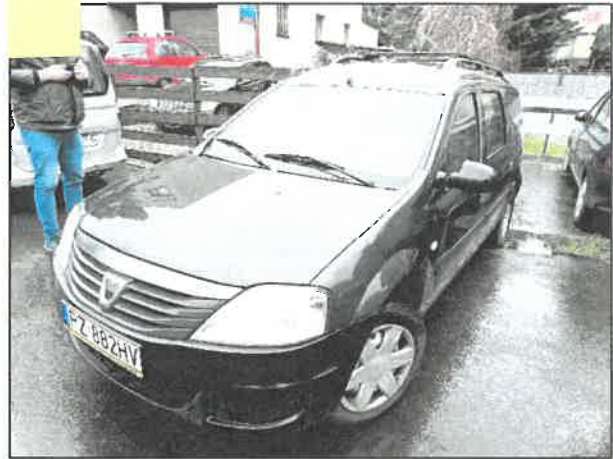
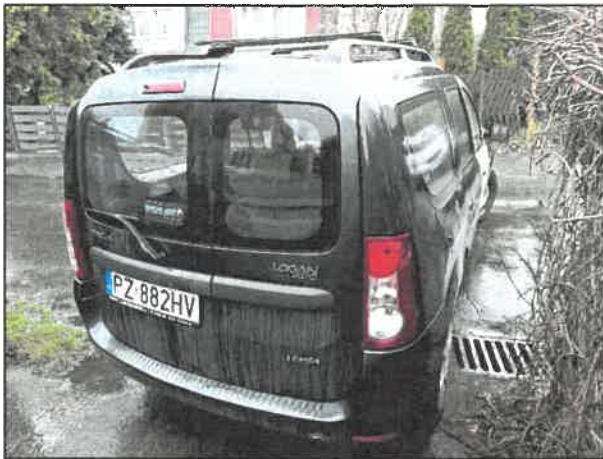
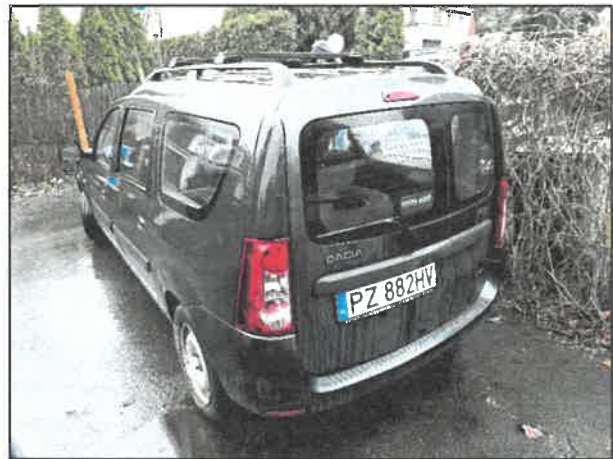
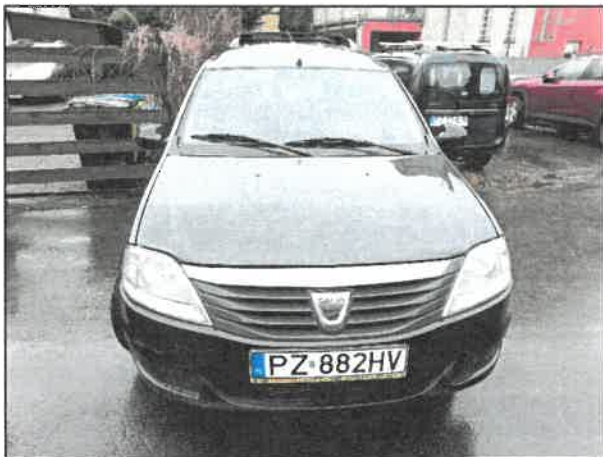
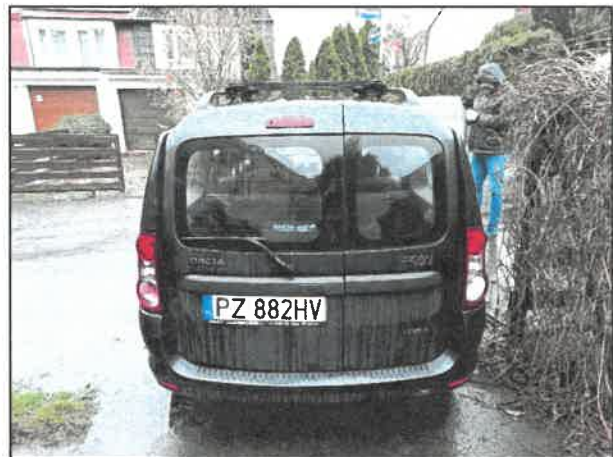
Pojazd z widocznymi uszkodzeniami na karoserii jak wgniecenia, uszkodzenia warstwy lakieru, ogniska korozji. Prawe przednie drzwi w innym kolorze niż pozostała część nadwozia, prawdopodobnie wymienione. Pomiar grubości warstwy lakieru odbiega nieznacznie w dwóch miejscach określonych na rysunku, co sugeruje dodatkową warstwę lakieru. Antena na dachu uszkodzona.
